Talvihoitoystävällinen pysäkkikatos

Tiehallinnon selvityksiä 58/2001

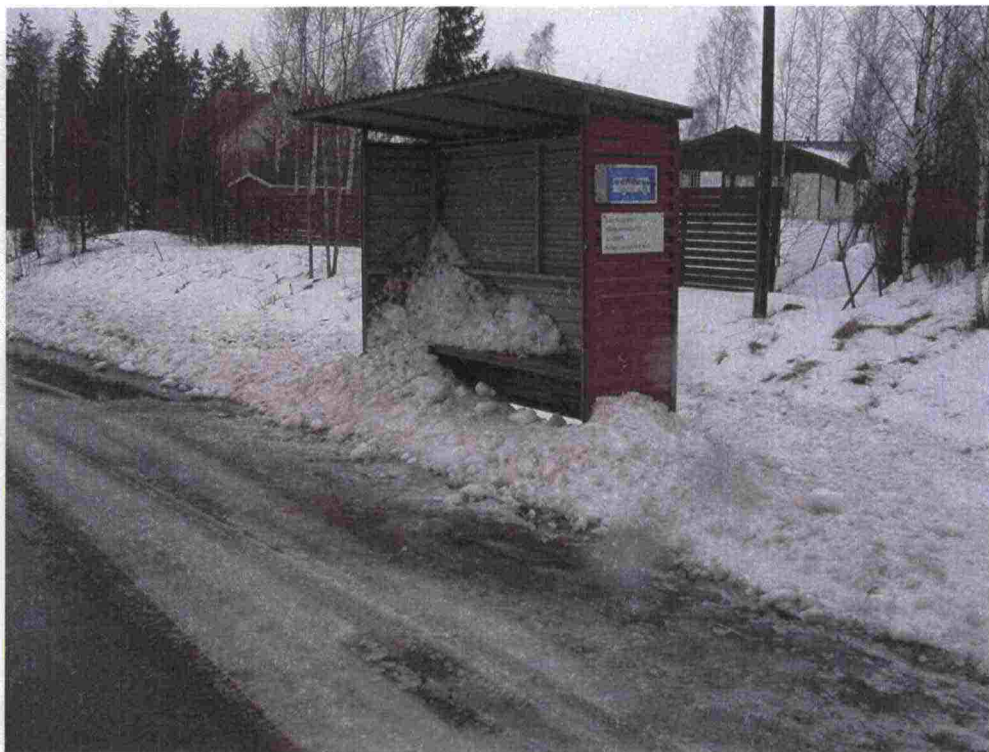
Katosten ylläpidon ongelmiksi on koettu vaikea ja työläs talvihoito, ilkivalta ja kestävyys sääolosuhteita vastaan. Runsaslumisina talvina etenkin katosten seinien kestävyys aurauksen aiheuttamaa lumikuormaa vastaan on osoittautunut ongelmaksi.

Kuva 3. Teräs/profiilipeltikatos Nurmijärvellä.

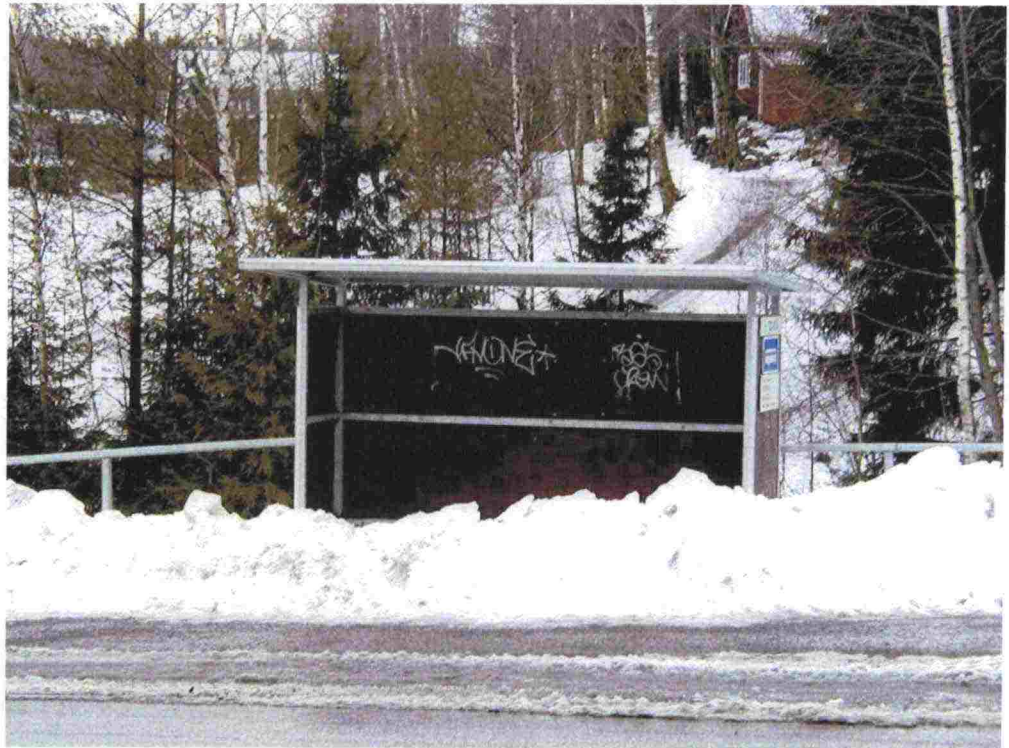
Kuva 4. Teräs/vesivanerikatos Nurmijärven Klaukkalassa.

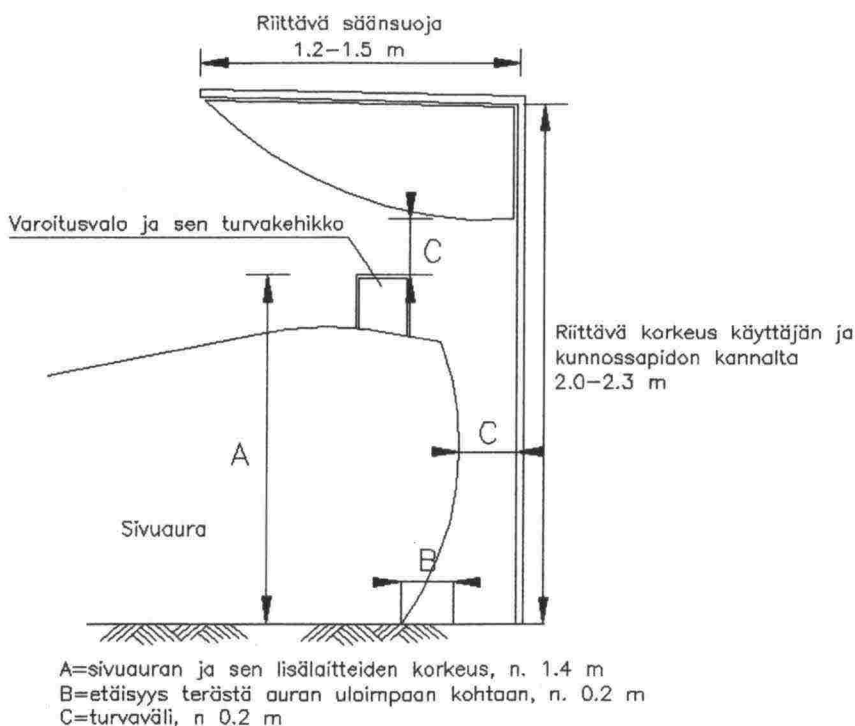
Sivuauran korkeus on 1,1 m sekä lisäksi varoituslamppu ja turvakehikko 22 cm. Koska bussipysäkkejä puhdistettaessa tarvitaan varmuusvara noin 10 cm, jottei pysäkki vaurioidu, tarvittava korkeusvaraus pysäkillä on siis 1,40-1,45 m, jos halutaan käyttää normaalia aurauskalustoa. Kuvassa 10 on osoitettu kunnossapidon määräämä minimimitoitus.

Kuva 10. Katosten mitoittavat tekijät.

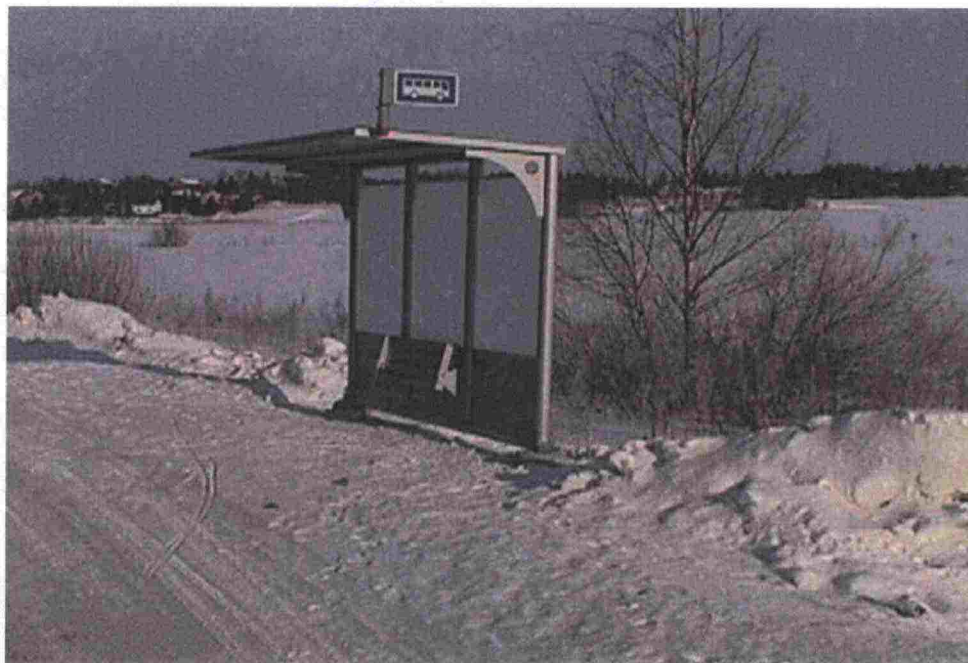
Kuva 14. Kokeilukatos "Loppi", toinen versio.

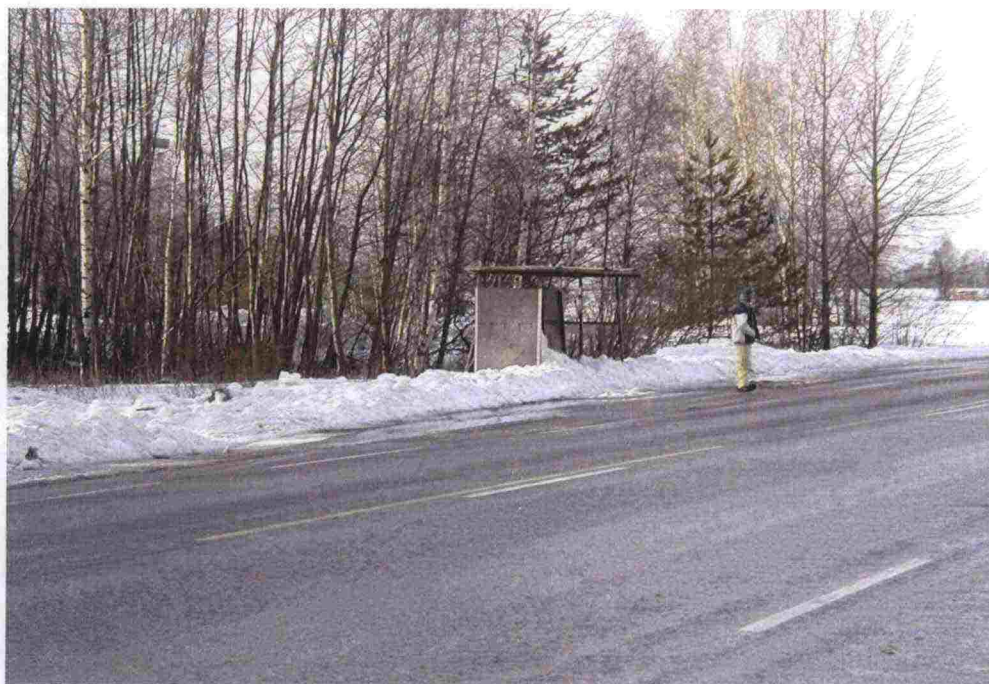
Kuva 15. Perttulan Erityisammattioppilaitoksen pysäkki talvella 1999 - 2000.

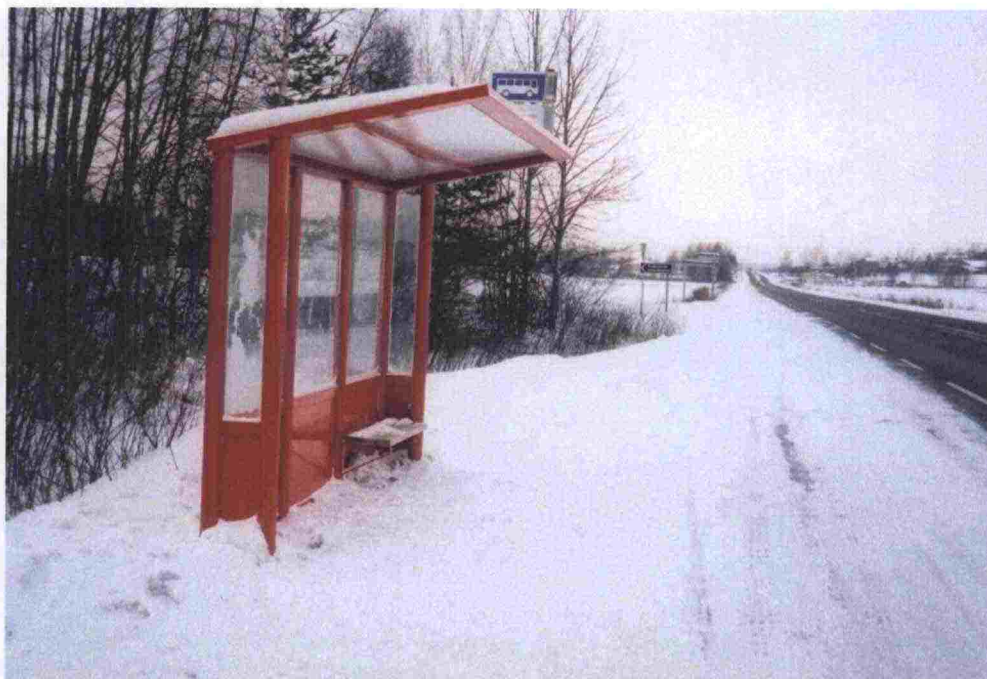
Perttulan Erityisammattioppilaitos, "Klaukkala"

Perttulan Erityisammattioppilaitoksen Klaukkalan suunnan pysäkkikatos on alumiiniprofilirunkoinen ja siinä on 0,30 metrin levyiset täyskorkeat sivuseinät. Katoksen seinät ovat yläosastaan (noin 2/3) karkaistua lasia ja alaosa pentagon-levyä. Katto on muovilevyä. Katokseen kuului myös kiinteä puupenkki ajosuunnassa katoksen etureunaan. Katos perustettiin valmiille betoni-laatalle, lisäksi katoksen ympärille levitettiin asfalttia.

Kuva 16. Kokeilukatos "Klaukkala" talvella 2000-2001.
